2024年5月12日1时45分许，馆陶县祥瑞化工有限公司氟化氢罐式集装箱卸车时发生氟化氢泄漏事故，造成2人死亡，直接经济损失约300万元。

经调查认定，馆陶县祥瑞化工有限公司“5·12”中毒和窒息事故是一起因卸车管件焊缝腐蚀变薄开裂、现场人员违规作业造成的一般生产安全责任事故。

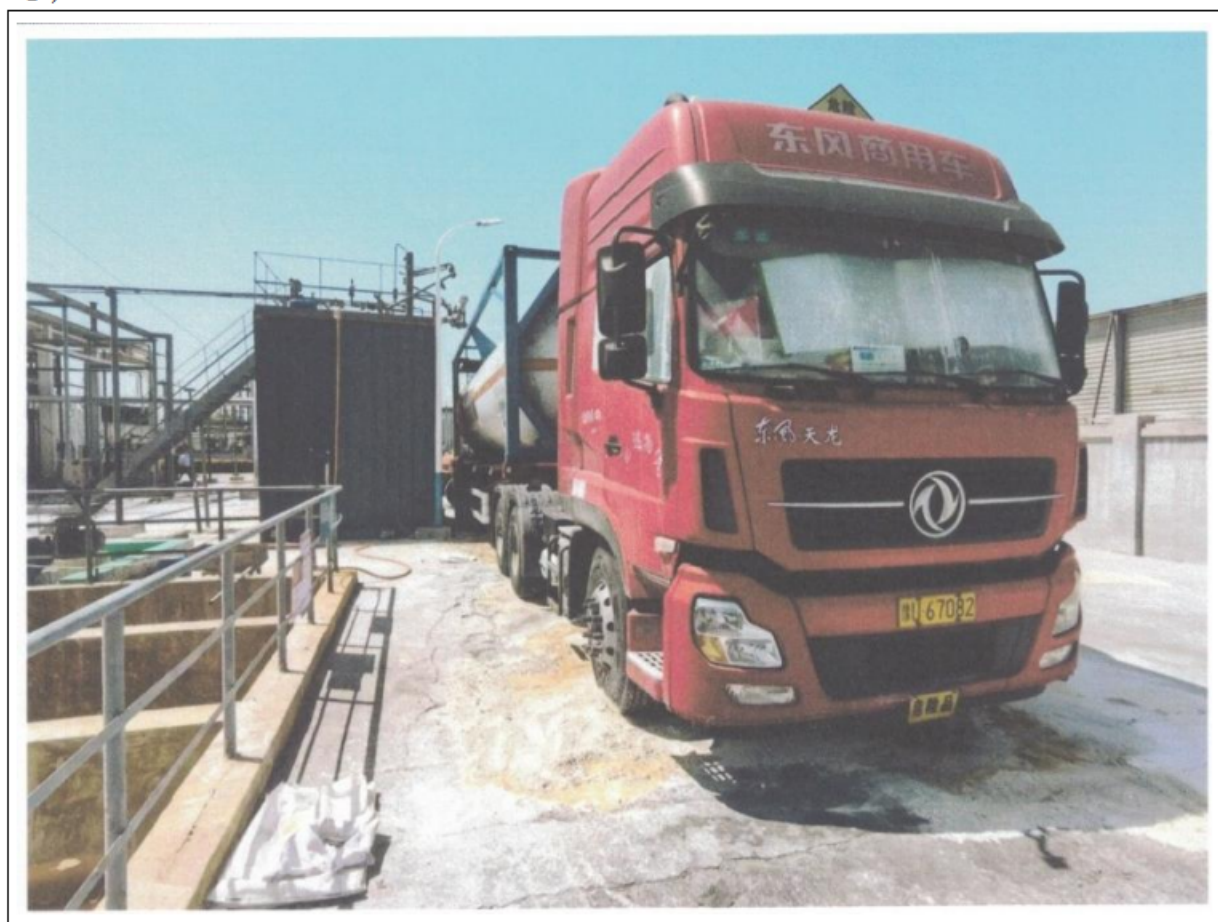
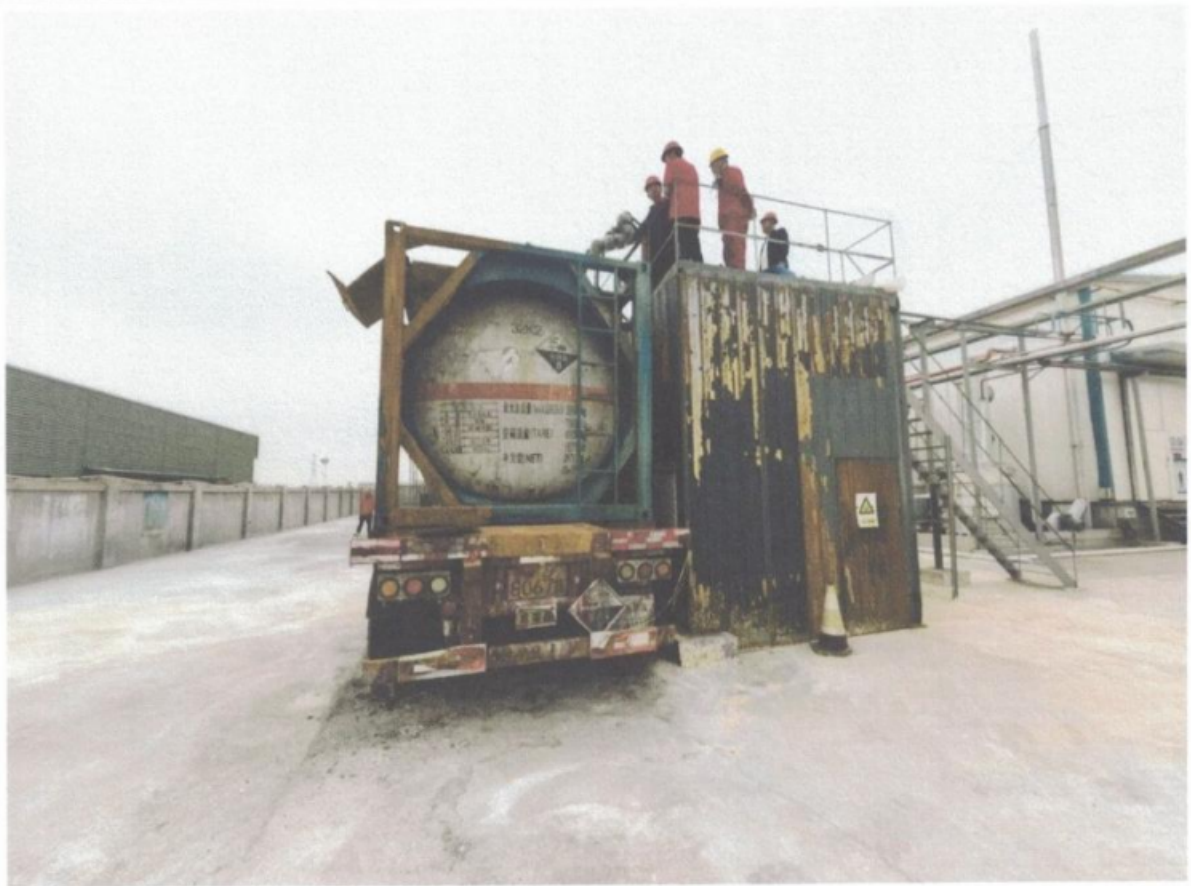
图 1 事发车辆和罐式集装箱照片

祥瑞化工公司制定有《氟化氢卸车安全操作规程》，经专家检查确认，安全操作规程内容全面，操作性强，无明显缺陷。车辆到达现场停稳并放置防溜档后，拉警戒带禁止无关人员进入卸车作业现场，车钥匙收到了中控室，符合卸车前规定要求。(图1)

卸车作业时，祥瑞化工公司作业人员未按安全操作规程全程现场监护；车某某和王某某违反祥瑞化工公司规定在驾驶室休息。

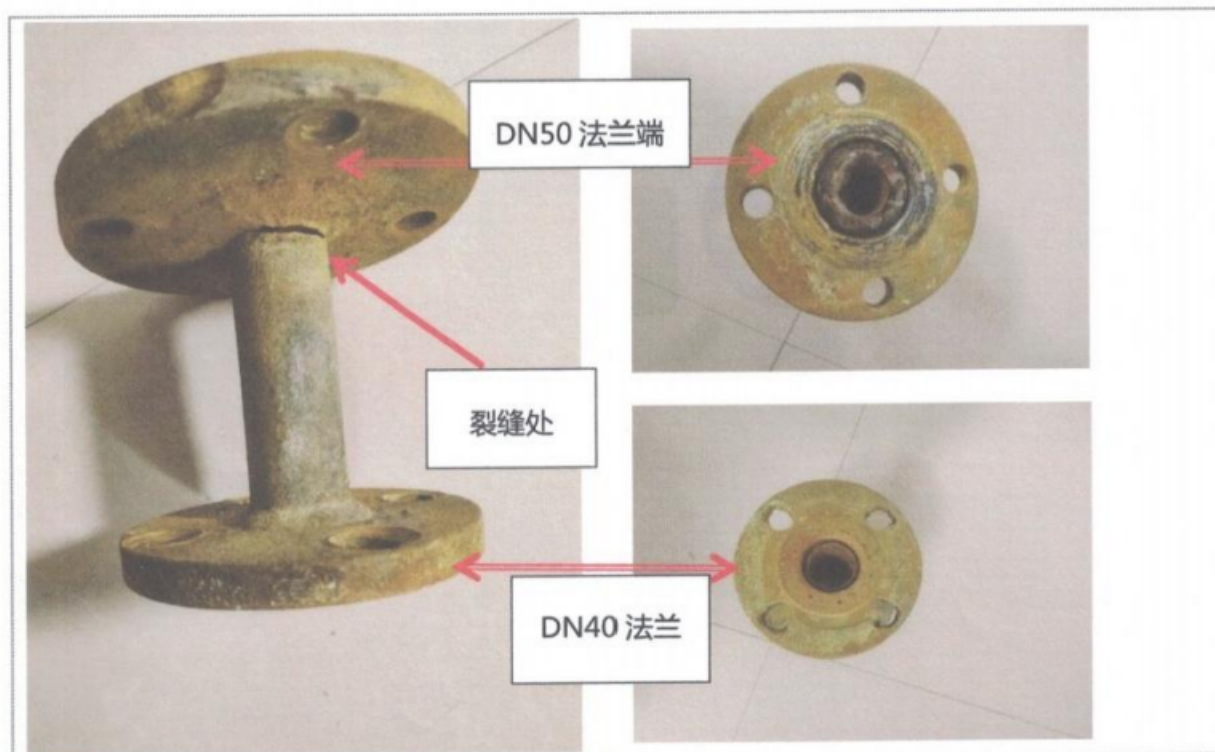
出现裂缝的卸车管件图片如下：

通过对损坏卸车管件 (DN40 变 DN50、长度约150mm、管径 DN40) 分析鉴定及企业相关人员陈述，该卸车管件为企业自加工件，平时放在卸车平台上，需要使用时，安装在氟化氢罐式集装箱液相出口阀门上，用于与卸车鹤管相连接。

由于卸车管件多次使用，卸车时的冲刷、腐蚀，放置卸车平台时的环境腐蚀，管壁和焊缝已变薄。

在氟化氢卸车作业过程中，卸车鹤管与罐式集装箱连接处的卸车管件DN50 法兰端的管壁焊接处腐蚀变薄后开裂，造成氟化氢泄漏，导致在驾驶室内休息的车某某和王某某死亡。

2. 风险隐患排查不全面、存在盲点。作业前未对现场设备器材进行安全检查[5],未对卸车管件进行日常维护,未发现卸车管件存有缺陷。

祥瑞化工公司安全生产主体责任落实不到位,作业现场安全管理不到位,隐患排查流于形式。未落实企业安全管理制度,在氟化氢卸车时未按照企业操作规程要求,安排专人在卸车现场全程值守监护,对外来人员安全管理缺失;未对卸车管件进行日常维护,未发现卸车管件焊缝腐蚀、变薄等问题。
